桐庐县园林蓝领公寓项目

安全生产责任险事故预防技术服务 2023 年 11 月隐患排查报告

服务机构名称：杭州筑保科技有限公司

现场服务时间 2023 年 11 月 17 日

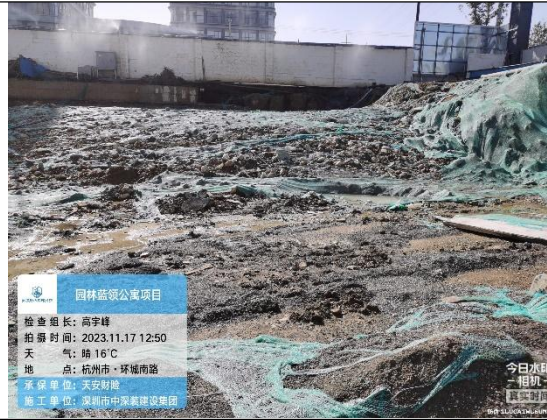
施工现场（现场市政污水管道待迁移区域）
